<ARQUITECTURA TÈCNICA>
PROJECTE FINAL DE CARRERA

<PRÀCTICA D'OBRA: NOVA CONSTRUCCIÓ D'EDIFICI AÏLLAT D'ONZE HABITATGES A LES PRESES (LA GARROTXA)>

Projectista/es: Laura Hernández Varela
Director/s: Jacint Bachs Folch
Convocatòria: Juny 2009

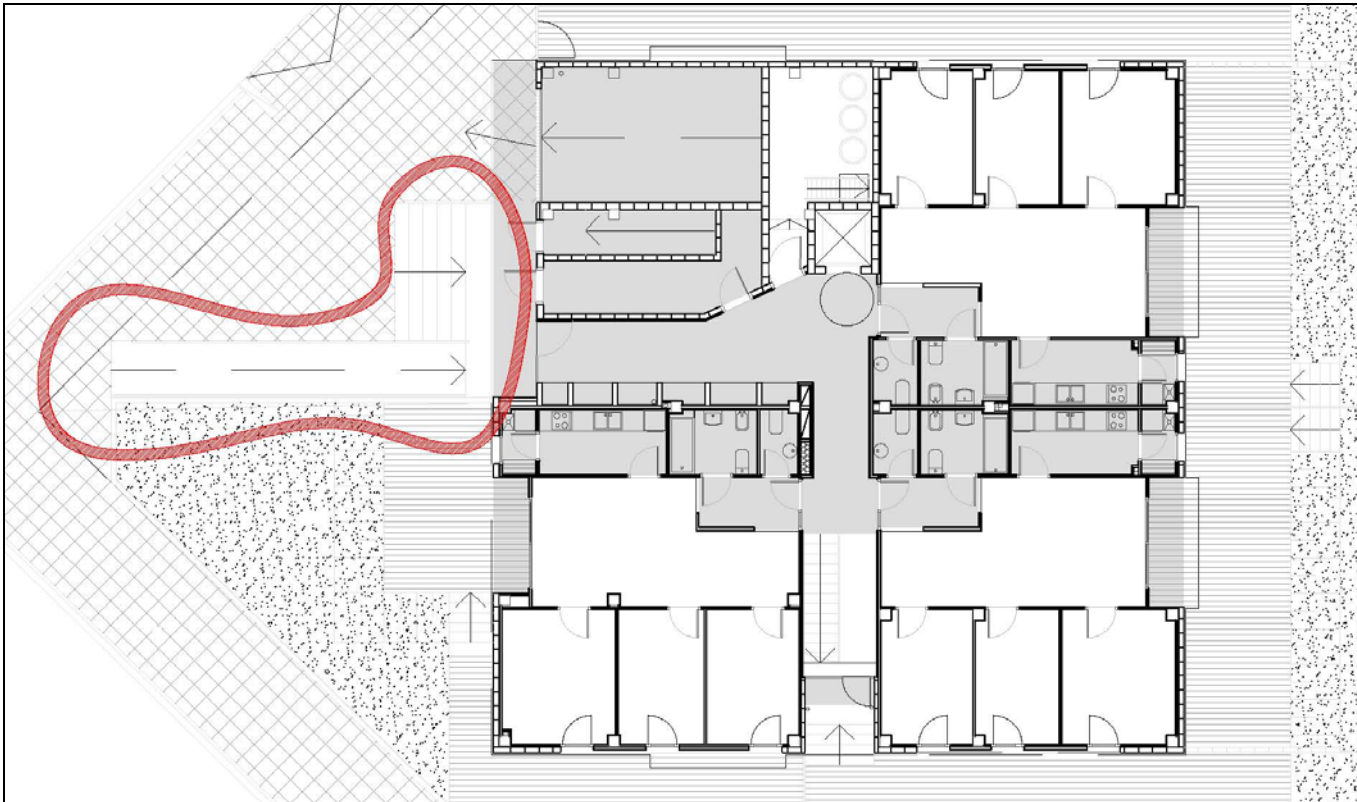
Imatge 3.3. Zona no definida en projecte

S'ha detectat que el plànol d'urbanització del projecte contempla una rampa i una escala a la zona d'accés per a persones de l'edifici. Aquests elements no es troben definits a cap altre lloc del projecte i, per tant, es desconeixen les seves característiques (dimensions, cantell de la llosa de la rampa o el seu armat, entre d'altres).

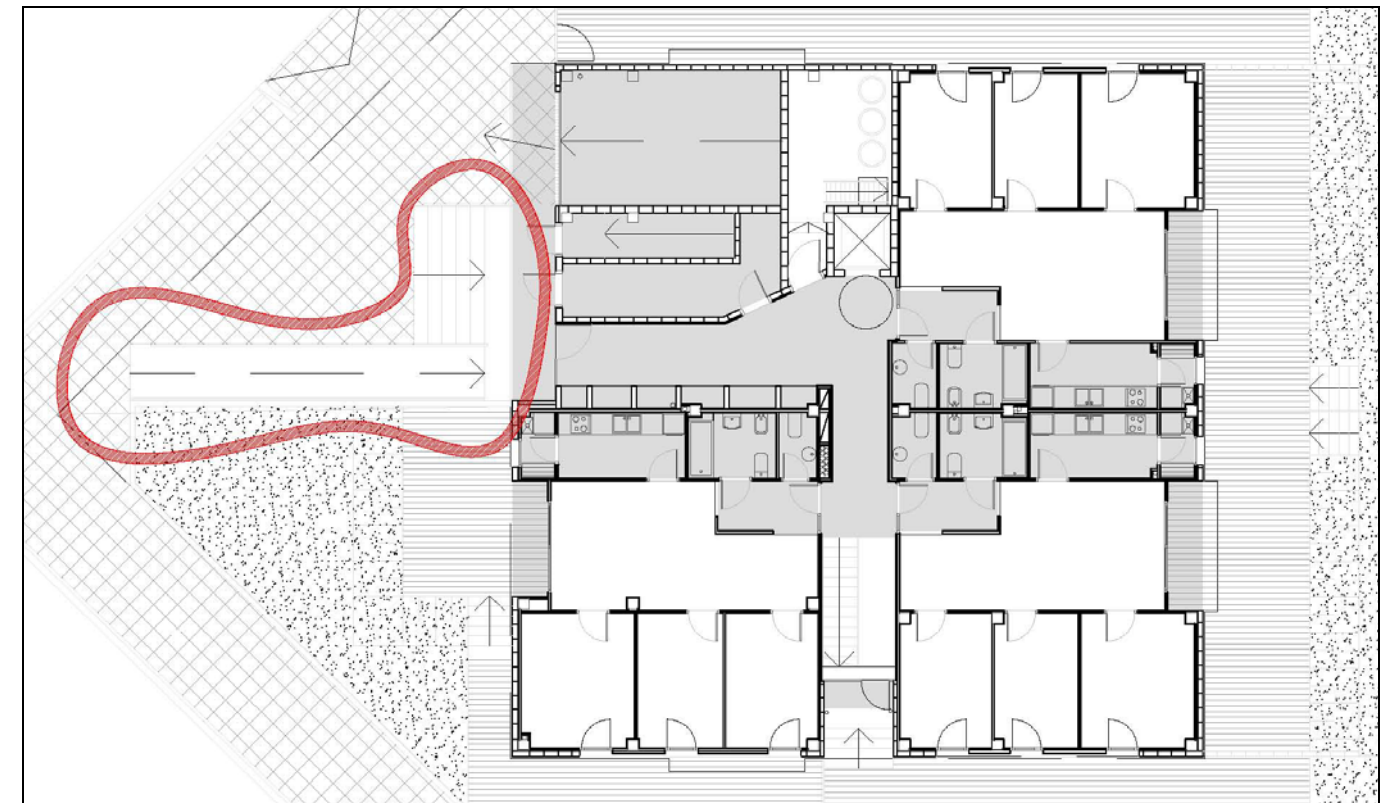
Imatge 5.4 Zona no definida en projecte

Per altra banda, tal i com s'ha comentat a l'apartat d'anàlisi del projecte executiu, la zona de la rampa i escales exteriors d'accés a l'edifici no està definida a nivell estructural als plànols del projecte (imatge 5.4).

La DF va realitzar un croquis (imatge 5.5) per a definir els elements estructurals d'aquesta zona, on s'indicaven murs de bloc de morter er recolzar les escales i un mur de formigó vist per separar la rampa d'accés de la terrassa privativa.

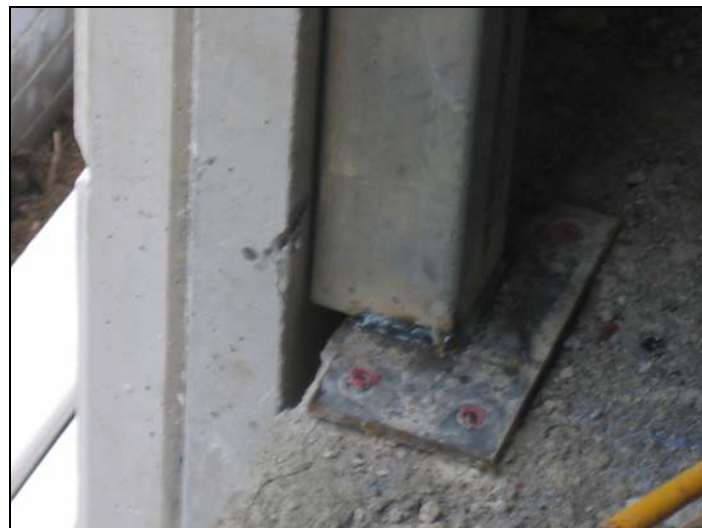
Imatge 5.23. Extrem inferior del pilar addicional

4. Els pilars addicionals de reforç per fixar els sistemes antivolcada dels panells es van col·locar a les zones indicades pel projecte. Es va detectar que les unions a les platines de recolzament dels extrems no permetien la soldadura total de l'element, sinó que deixaven aproximadament un 30% del pilar sense recolzar, tal i com mostra la imatge 5.23.

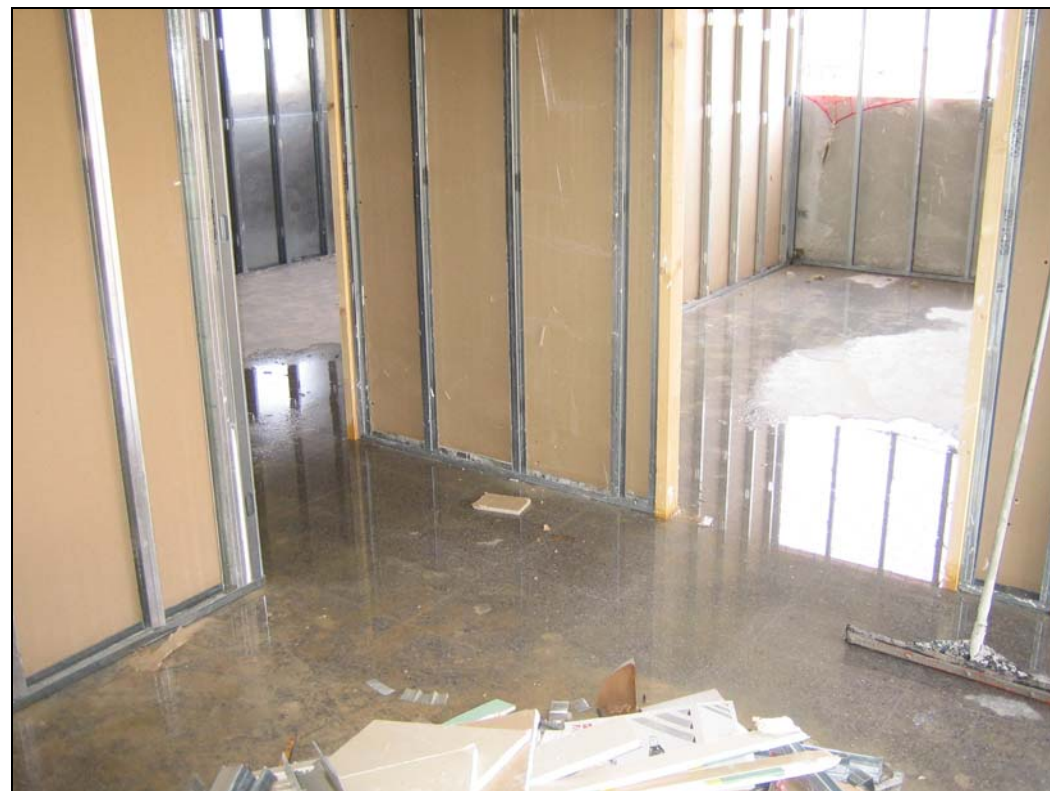
Imatge 5.29. Inundacions a l'interior de l'edifici

Es considera que la DF s'hauria d'haver imposat a l'EC, sense permetre l'inici dels treballs de divisòries i revestiments interiors abans de que la coberta estigués totalment finalitzada.

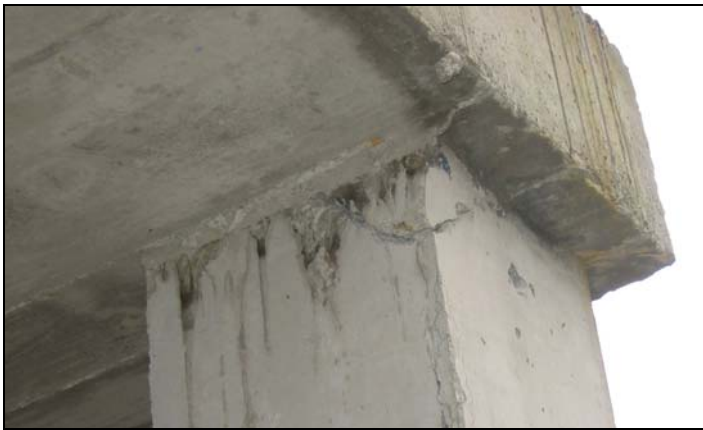
Imatge IS-08.5 Pilar amb fissures

Donat que ja es considera la fase d'estructura acabada, s'ha realitzat un llistat de repassos de l'estructura, per tal de reparar possibles coqueres i fissures al formigó abans que aquestes quedin amagades al col·locar els tancaments i revestiments. A la imatge IS-08.5 s'observa l'estat actual d'un dels pilars de planta primera, a la seva part superior.

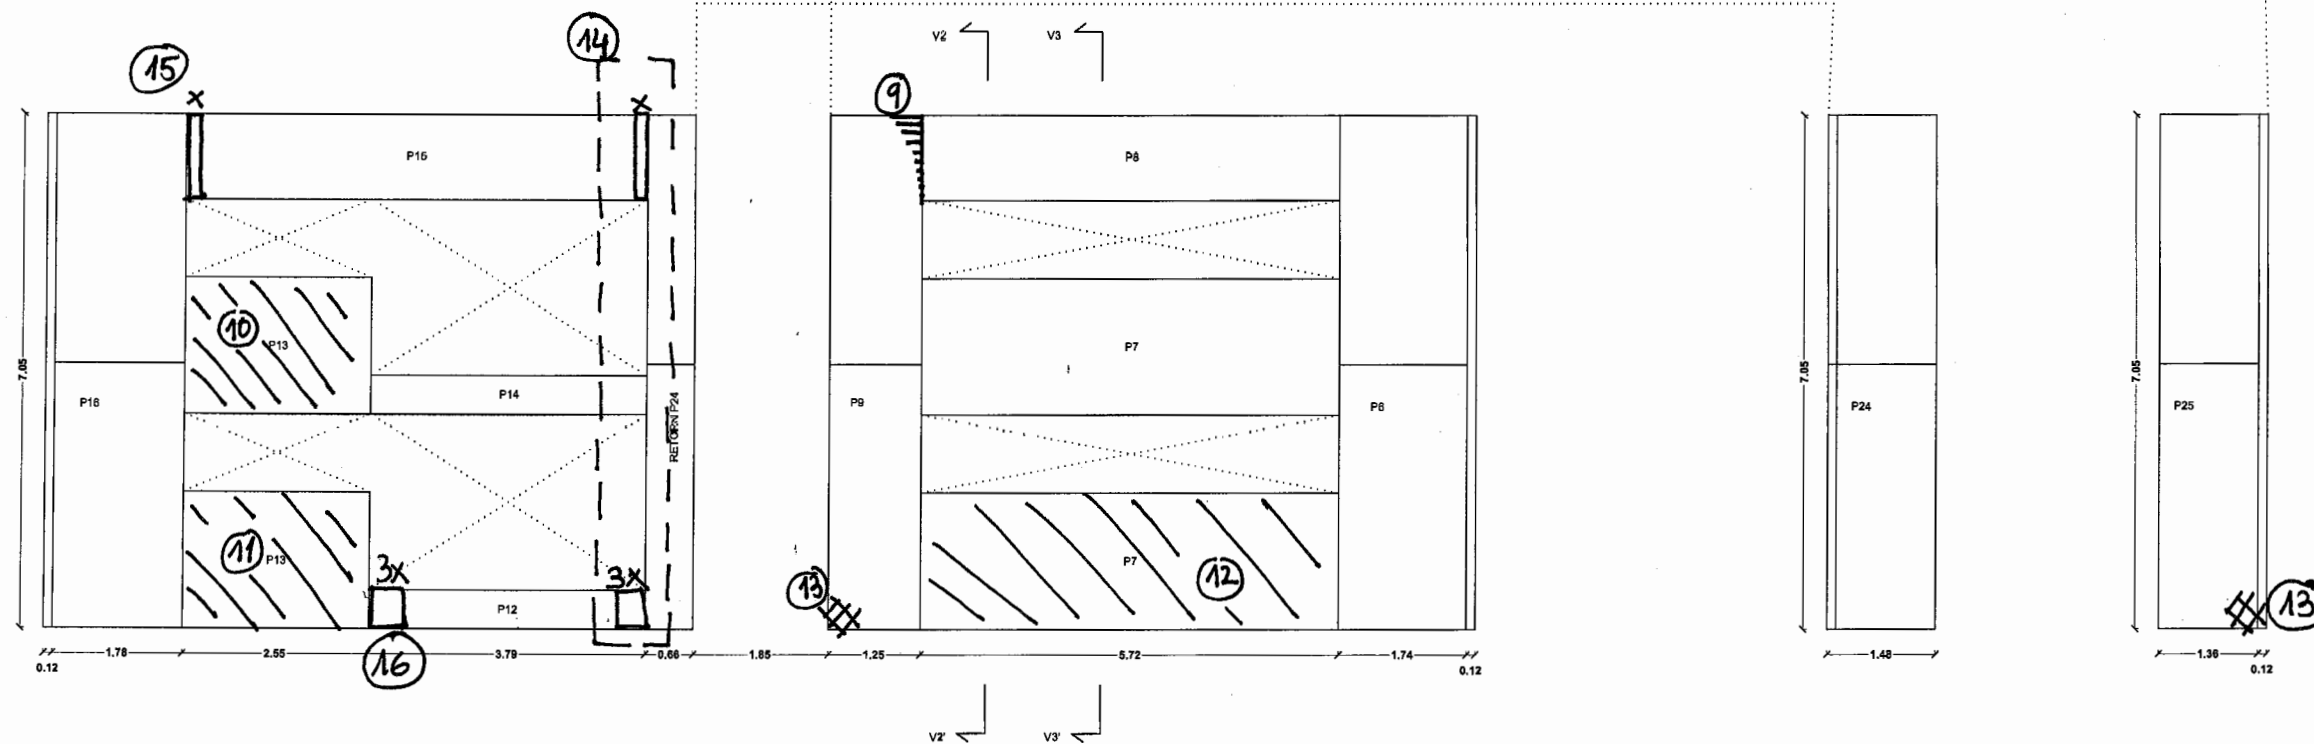
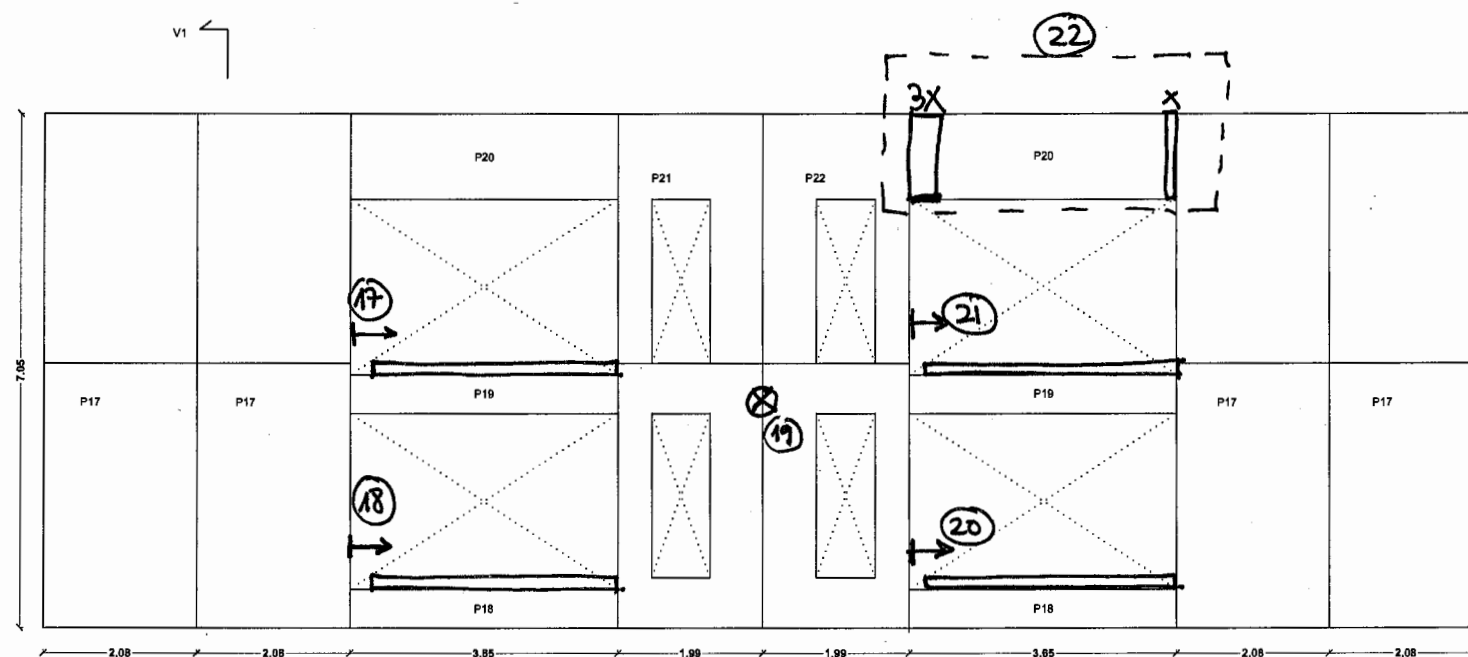
ALÇAT SUD-OEST

Tal i com s'ha explicat a l'apartat 6.2.1, durant la col·locació dels panells prefabricats de la façana, es va detectar que la qualitat de l'acabat no era la correcta. A continuació s'adjunten els plànols de les 4 façanes, on es situen cadascuna de les deficiències detectades.

A	Desalineació panells	<i>planada alçada</i>	9, 23
B	Juntes creixents		1, 2
C	Escrostonaments		3, 4, 5, 19, 24

D	Peces tacades		10, 11, 12
E	Error mides panells		7, 8, 17, 18, 20, 21
F	Reparacions deficientes		6, 13
G	Juntes desiguals		14, 15, 16, 22

- C. Molts dels panells presentaven escrostonaments. Caldria reparar-los o bé substituir-los.
- D. Moltes de les peces tenien una tonalitat diferent a la resta de la façana. Caldria netejar-les i observar si el resultat era favorable o si calia substituir els panells per uns de nous.
